Überprüfung des Wasserkörperstatus (natürlich, erheblich verändert, künstlich) für den 3. Bewirtschaftungszeitraum

Schritt 1: Ermittlung des Wasserkörpers [Art. 2(10)]	
Wasserkörper-Kürzel	EMEL-0100
Wasserkörper	Tarnitz
Länge Wasserkörper in Meter	12663
Schritt 2: Handelt es sich um einen künstlichen Wasserkörper? [Art.2(8)]	
künstlich ?	nein
Ausweisungsgrund	
Zweck des Gewässers	
Schritt 3: Screening - Liegen bedeutende morphologische Veränderungen vor?	
hydromorphologische Veränderungen	ja
Schritt 4: Beschreibung bedeutender Veränderungen der Hydromorphologie. [Anh. II Nr.1(4)]	
Nicht durchgängige Querbauwerke	
Länge Rohrleitungen im WK in Meter	
Anteil FGSK-Güteklassen 4-unbefriedigend und 5-schlecht	GK 4 = 87 % und GK 5 = 10 %
Beschreibung hydro-morphologischer Veränderungen	Die Tarnitz ist geradlinig ausgebaut und eingetieft mit unzureichendem Randstreifen und geringer Wasserführung insbesondere im Oberlauf. Weite Abschnitte im Oberlauf dienen als Vorfluter für Drainagen.
Schritt 5: Ist es wahrscheinlich, dass aufgrund von Veränderungen in der Hydromorphologie das Ziel guter ökologischer Zustand verfehlt wird? [Anh. II Nr.1(5)]

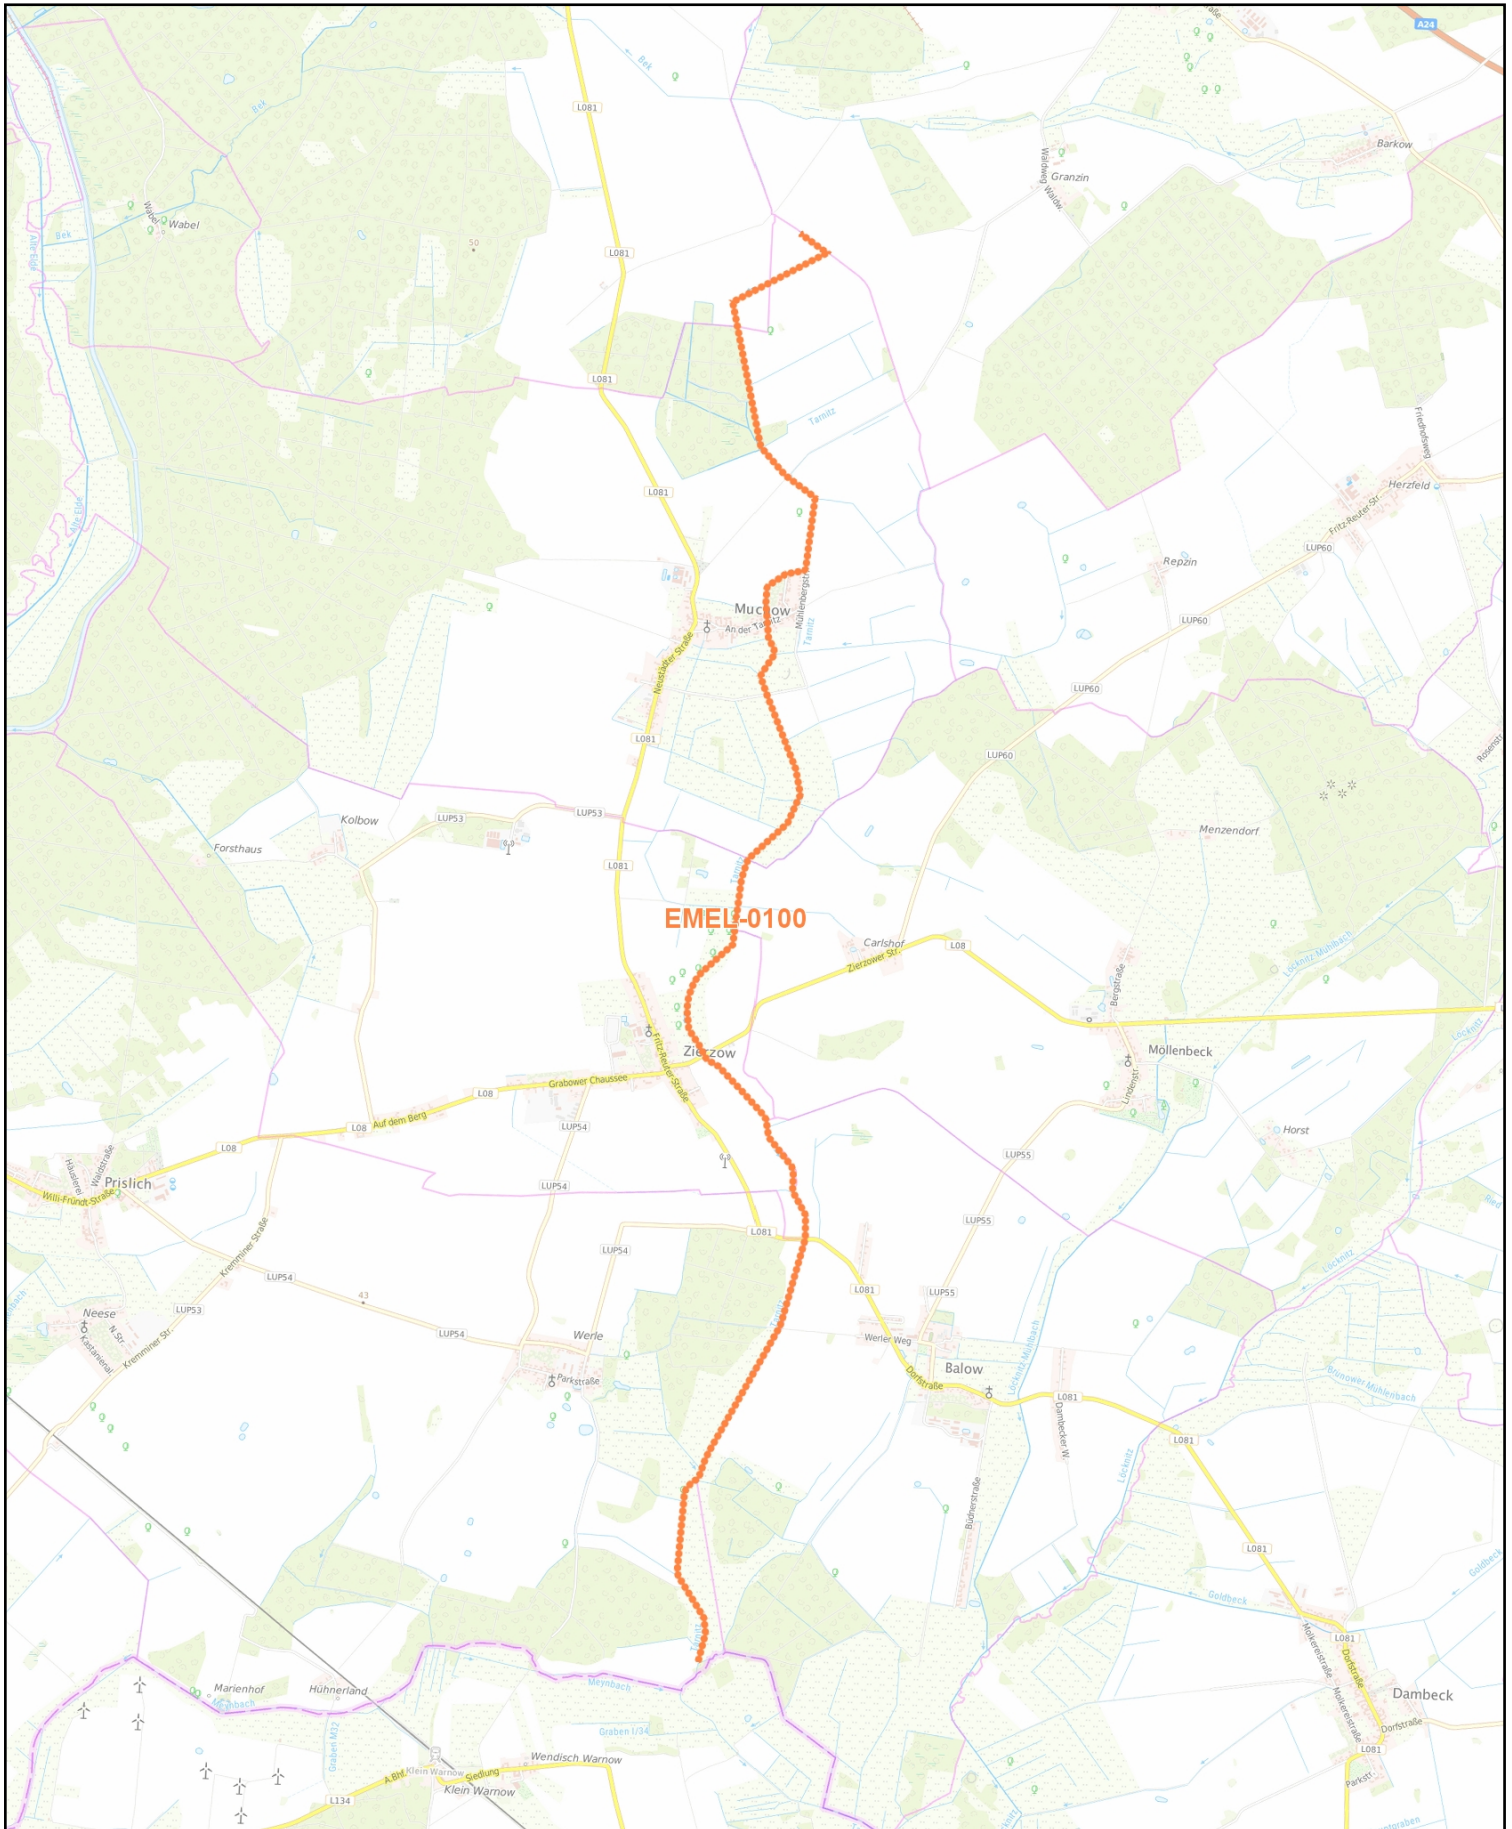
Karte Wasserkörper-Status Einschätzung

- noch offen
- natürlich
- künstlich
- erheblich verändert

Maßstab: 1: 50000
