Überprüfung des Wasserkörperstatus (natürlich, erheblich verändert, künstlich) für den 3. Bewirtschaftungszeitraum

Schritt 1: Ermittlung des Wasserkörpers [Art. 2(10)]	
Wasserkörper-Kürzel	MEEO-4000
Wasserkörper	Priborner Elde
Länge Wasserkörper in Meter	8386
Schritt 2: Handelt es sich um einen künstlichen Wasserkörper? [Art.2(8)]	
künstlich ?	nein
Ausweisungsgrund	
Zweck des Gewässers	
Schritt 3: Screening - Liegen bedeutende morphologische Veränderungen vor?	
hydromorphologische Veränderungen	ja
Schritt 4: Beschreibung bedeutender Veränderungen der Hydromorphologie. [Anh. II Nr.1(4)]	
Nicht durchgängige Querbauwerke	
Länge Rohrleitungen im WK in Meter	keine Angabe
Anteil FGSK-Güteklassen 4-unbefriedigend und 5-schlecht	GK 4 = 24 % und GK 5 = 0 %
Beschreibung hydro-morphologischer Veränderungen	Die Priborner Elde entspringt ursprünglich bei Priborn und läuft über den Melzer See Richtung Kiever See. Heute ist die Fließrichtung umgekehrt und über einen künstlichen Durchstich fließt die Priborner Elde in den Müritzarm. Der Lauf ist bei Priborn begradigt und ausgebaut. Vom Abzweig aus der Elde bei Kieve bis uh des Melzer Sees fließt sie durch Waldgebiete. Auch hier ist sie stark ausg

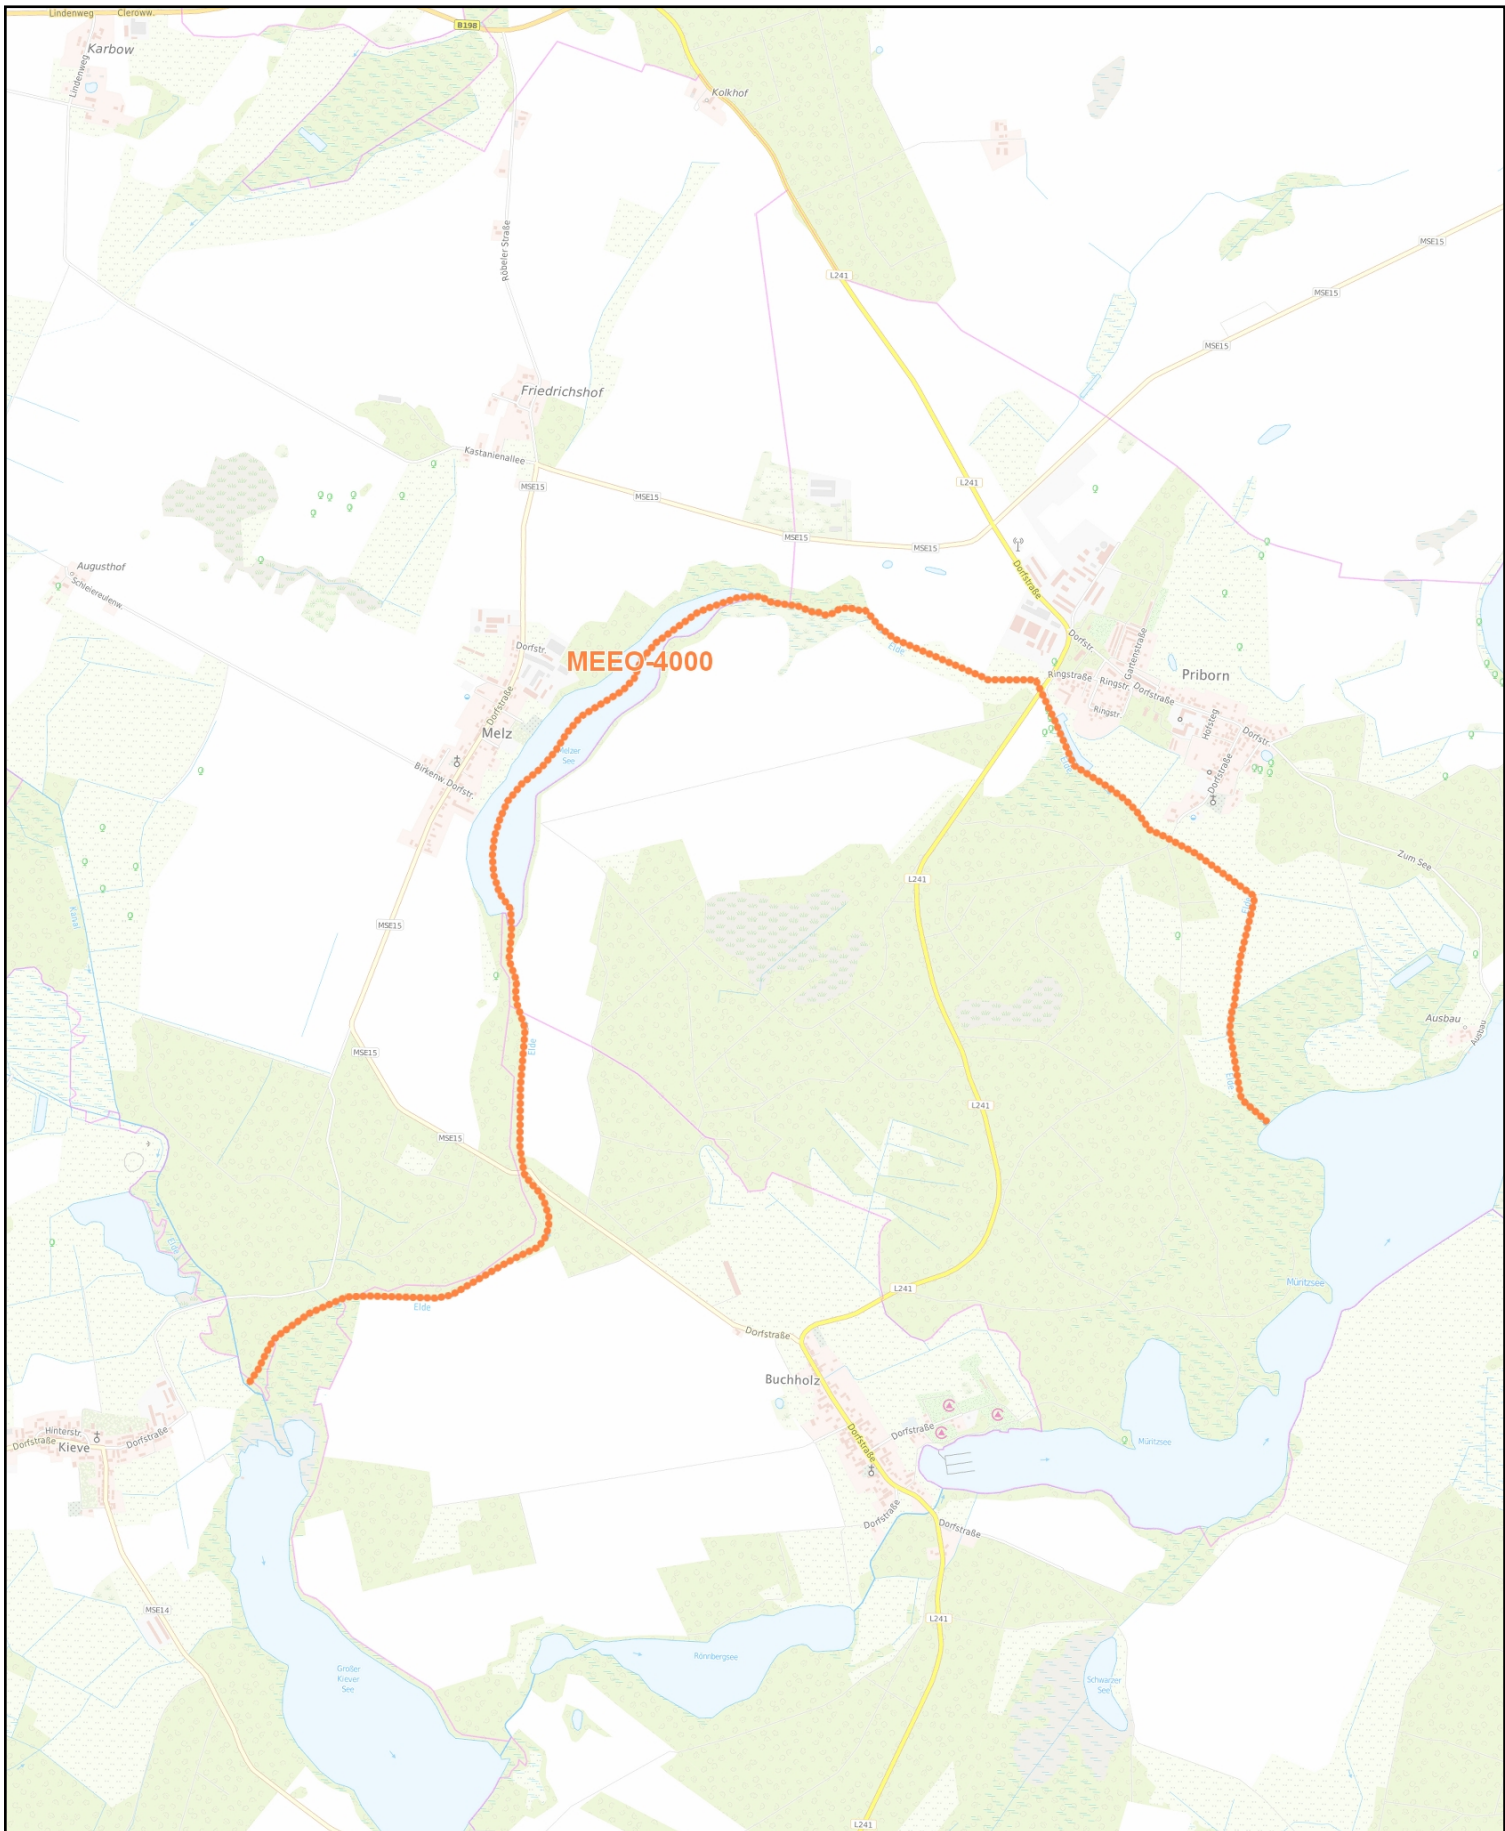
Karte Wasserkörper-Status Einschätzung

-   noch offen
-   natürlich
-   künstlich
-   erheblich verändert

Maßstab: 1: 32000
